# Einsatztaktik für die Feuerwehr Hinweise zu Dachstuhlbränden

Ausgabe: August 2012 · Christoph Slaby, Adrian Wibel

© 2012 Landesfeuerwehrschule Baden-Württemberg, Bruchsal. Alle Rechte vorbehalten

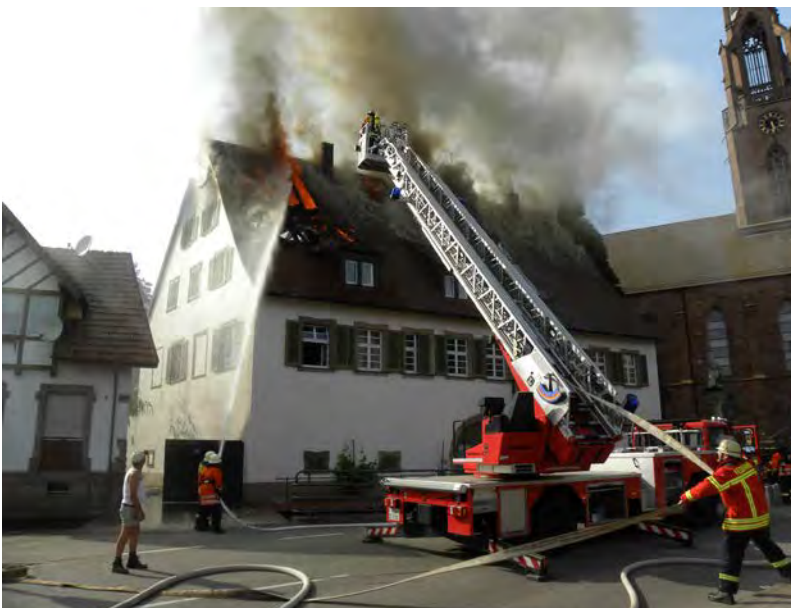
Abbildung 1: Der Brand breitet sich von der linken Giebelseite auf den restlichen Dachstuhl aus

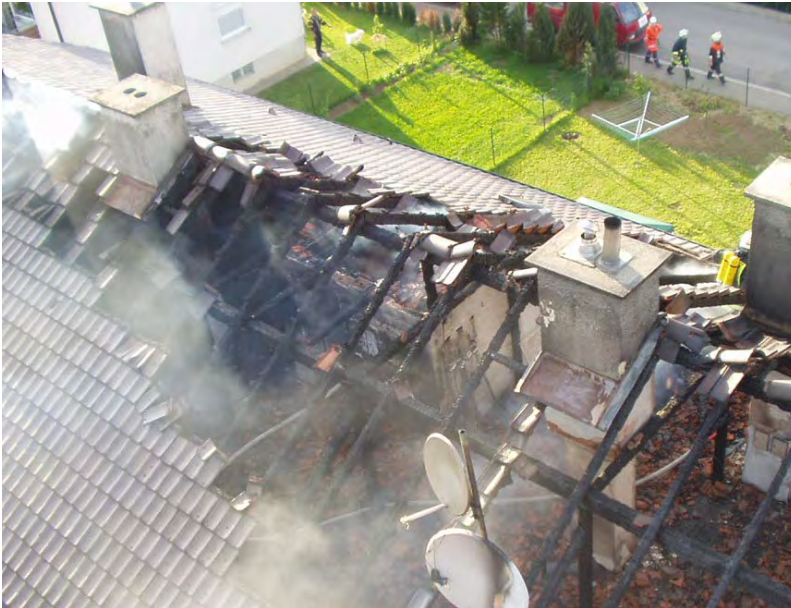
Abbildung 2: Der Dachstuhlbrand hat sich zur linken Giebelseite hin ausgebreitet  
Quelle: Feuerwehr Lauingen (Donau)

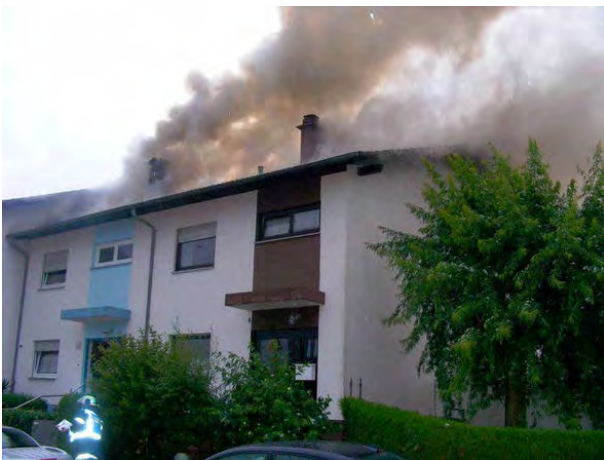
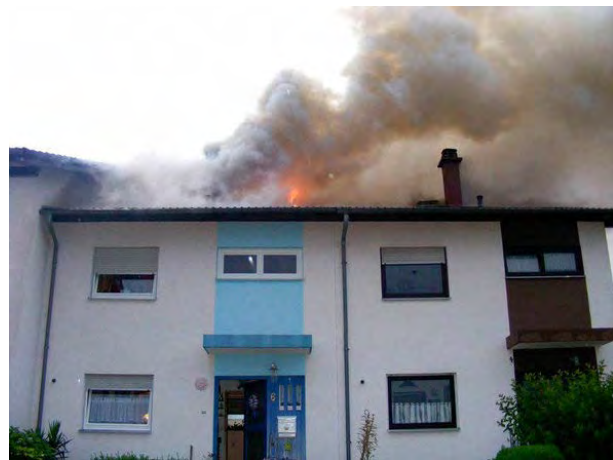
Abbildung 3: Dachstuhlbrand in einem Doppelhaus; das Feuer hat sich von der linken auf die rechte Doppelhaushälfte ausgebreitet  
Quelle: Polizei Offenburg

Besonders groß ist diese Gefahr bei Doppelhäusern mit durchgehender Dachkonstruktion. Hier stellen die Giebelwände keine brandschutztechnische Abtrennung dar. Das Feuer kann sich hier schnell auf die andere Haushälfte ausbreiten.

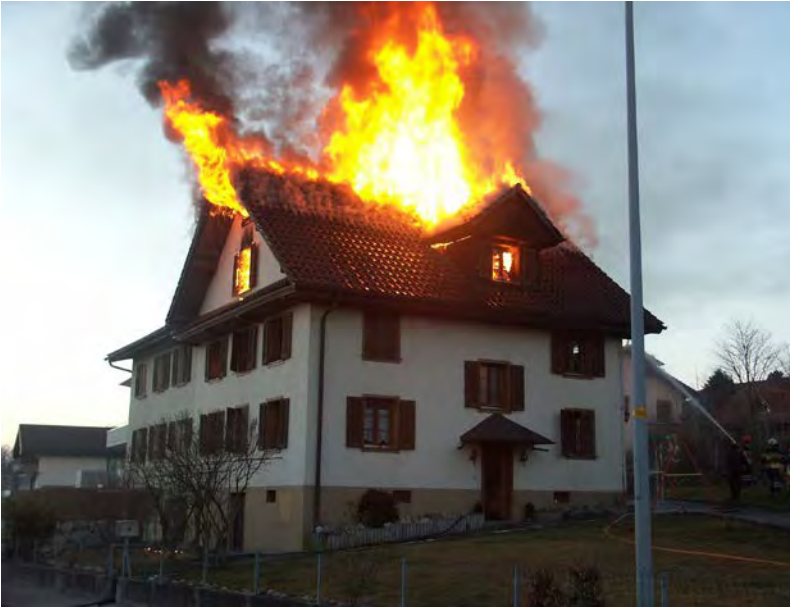
Abbildung 4: Im Firstbereich aufbrennender Dachstuhl

Da der heiße Brandrauch nach oben steigt, sammelt sich die meiste Wärme unmittelbar unter dem First. Aus diesem Grund fängt ein Dachstuhl meist auch im Bereich des Firstes an aufzubrennen.

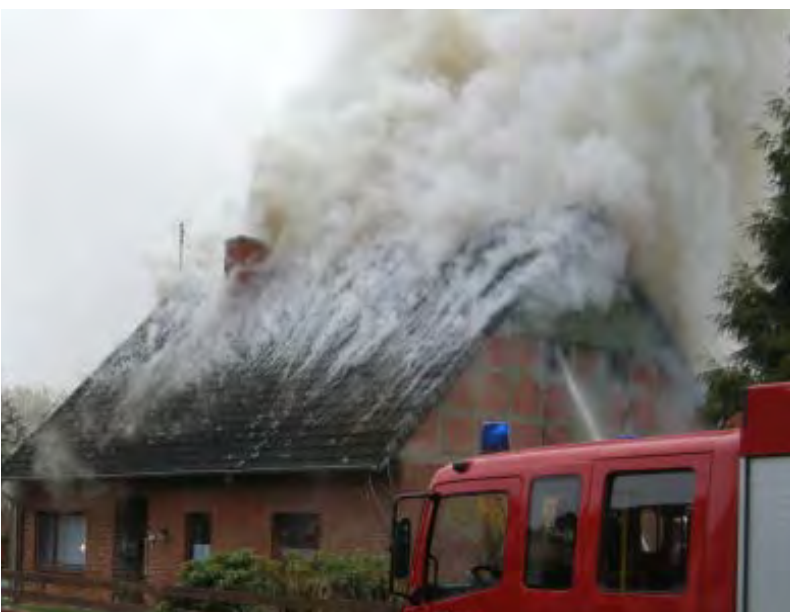
Abbildung 5: Typische Rauchentwicklung als Anzeichen eines bevorstehenden Aufbrennens des Dachstuhls

Ein solches Aufbrennen lässt sich nicht sicher vorhersagen, jedoch zeigt sich oftmals vor einem Aufbrennen eine typische Rauchentwicklung. Das Aufbrennen eines Dachstuhls und die Rauchentwicklung stehen grundsätzlich in keinem Zusammenhang. Ein Aufbrennen eines Dachstuhls ist von der Abbrandgeschwindigkeit an den Dachlatten abhängig und tritt nach rund 15 bis 30 Minuten Brandeinwirkung auf die Dachlatten ein (siehe Abschnitt 1.3. ). Dies setzt aber einen deutlich fortentwickelten Brand voraus, der auch eine typische Rauchentwicklung zeigt: Der Rauch drückt in diesem Fall auf großer Fläche zwischen den Ziegeln hindurch, was zu einer besonderen Musterung im Rauch führt (siehe Abbildung 1, 4, 5, 6 und 8). Optisch erweckt dies den Anschein einzelner „Rauchstreifen“ oder eines „Gitters“ über der Dachfläche. Erst über dem Dach nimmt der Rauch an Volumen zu und steigt nur noch langsam auf. Die Rauchfarbe ist dabei meist hellgrau. Achtung: Bei starker Isolierung des Daches kann diese Rauchentwicklung auch nur sehr gering ausfallen und kaum beobachtbar sein.

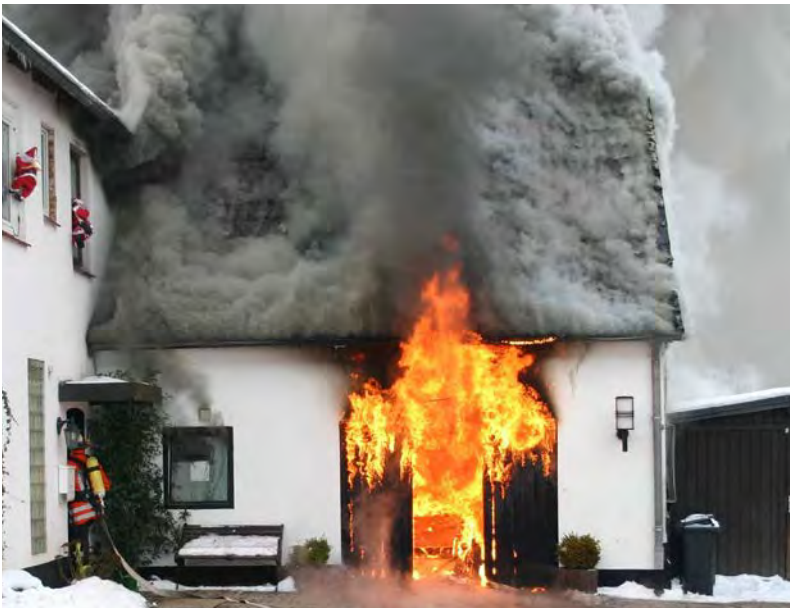
Abbildung 6: Das Feuer im Erdgeschoss hat sich schon auf den Dachstuhl ausgebreitet; dieser steht kurz vor dem Aufbrennen  
Quelle: Freiwillige Feuerwehr Bassum

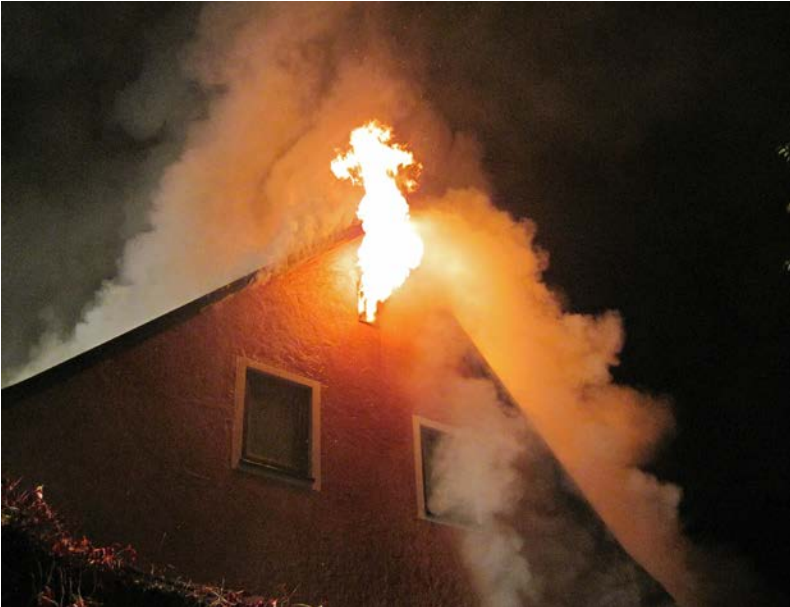
*Abbildung 7: Kleinere Flammenverlängerung aus einem Giebfenster*

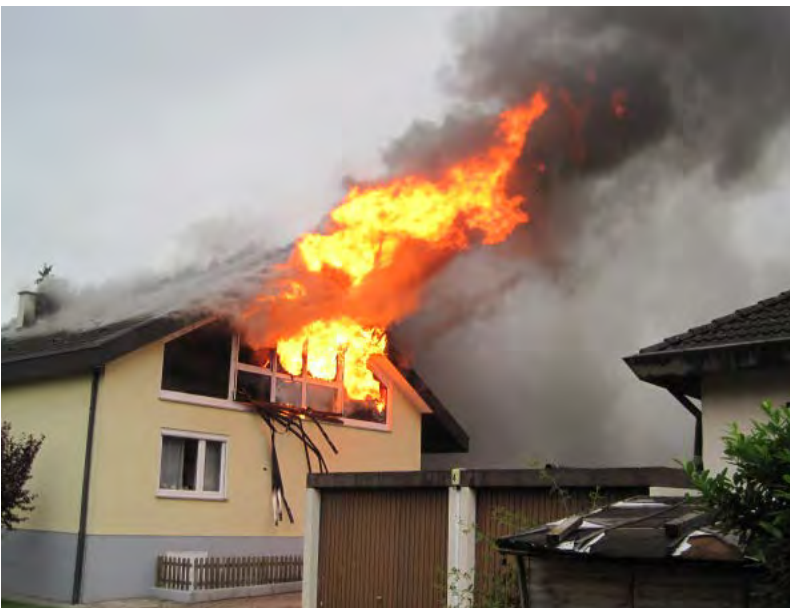
*Abbildung 8: Große Flammenverlängerung bei einem Dachstuhlbrand, hierbei kann es zur erheblichen Ausbreitungsgefahr für die Nachbargebäude kommen*

Daneben stellt eine Flammenverlängerung immer eine erhebliche Ausbreitungsfahr dar, und zwar nicht nur für darüber liegende Geschosse, sondern auch für Nachbargebäude. Eine derartige Flamme strahlt allseitig eine nicht unerhebliche Wärmemenge ab, die auch zu einer Ausbreitung auf ein Nachbargebäude führen kann.

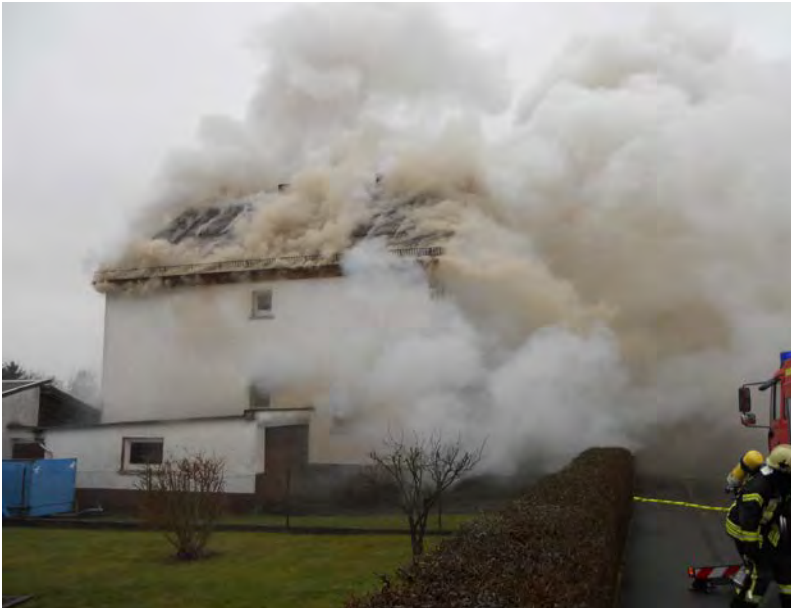
Abbildung 9: Turbulenter Rauch mit einer Braun-/Gelbfärbung – ein Hinweis auf die Pyrolyse von Holz – kurz vor der Rauchgasdurchzündung des hölzernen Dachstuhls

Sind, wie meist bei einem Dachstuhlbrand, keine Öffnungen vorhanden und der Rauch kann lediglich zwischen den Ziegeln oder durch sonstige Ritzen hervordrängen, so ist in dieser Situation oft zu beobachten, dass der Rauch nicht dunkel, sondern eher bräunlich/gelblich gefärbt ist.

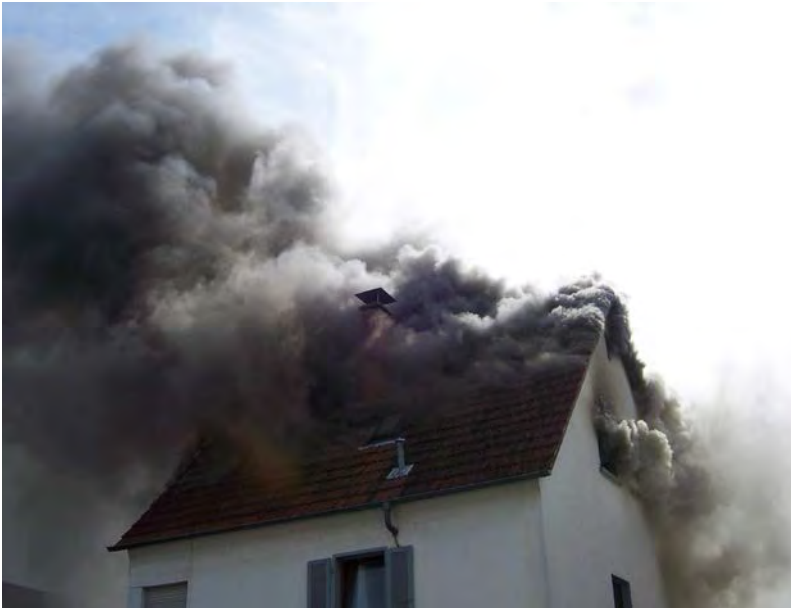
Abbildung 10: Sehr starke, dunkle und turbulente Rauchentwicklung – ein Hinweis auf eine mögliche Rauchgasdurchzündung? Die etwas dunklere und gerade aufsteigende Rauchsäule im linken Dachbereich spricht eher für einen aufgebrannten Dachstuhl und die grünlich-weiße Färbung des Rauches aus dem Giebelfenster für ein erstes Wirken der Brandbekämpfung.

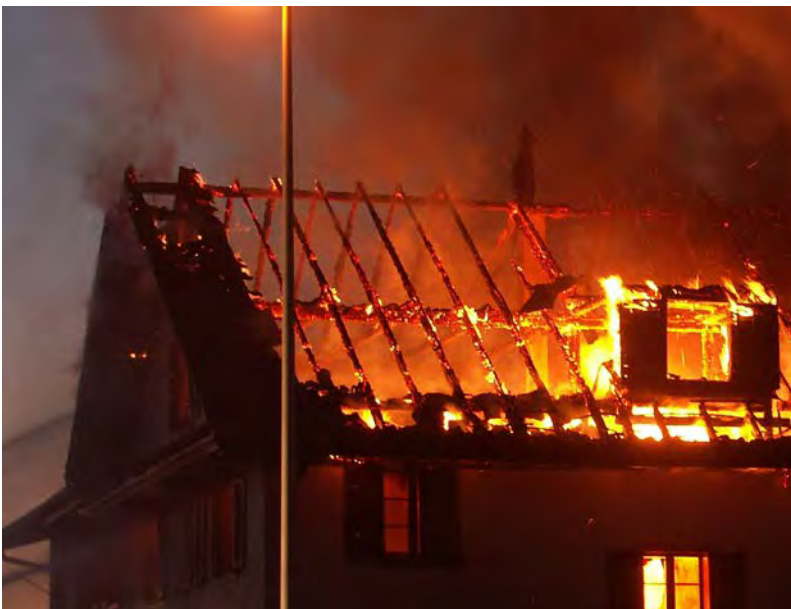
Abbildung 11: Deutlich ist das sich im Treppenraum nach unten hin ausbreitende Feuer zu erkennen

Hat das Feuer bereits auf den gesamten Dachstuhl übergreifen, so wird sich das Feuer im weiteren Verlauf nach unten hin ausbreiten. Der erste Weg hierzu ist der Treppenraum. Herabfallende brennende Teile führen hier schnell zu einer Ausbreitung.

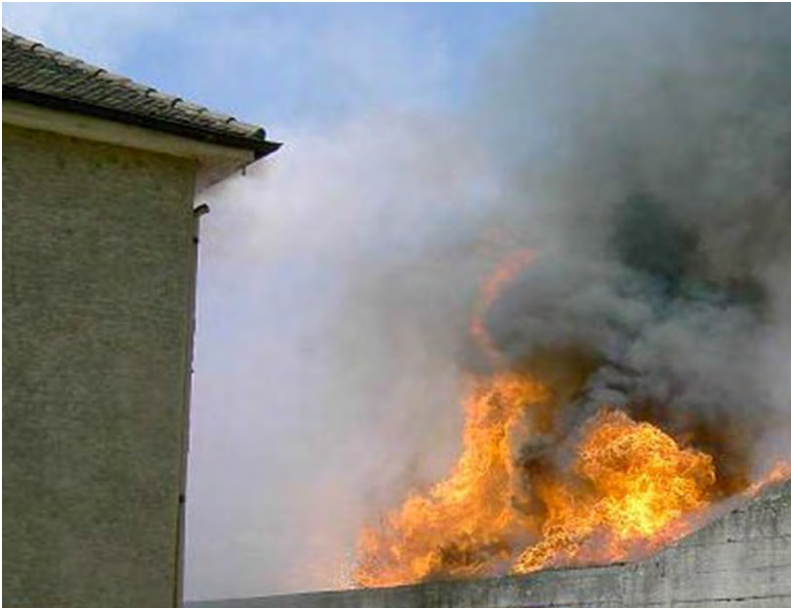
Abbildung 12: Gefahr der Ausbreitung durch Wärmestrahlung – eine leichte Rauchentwicklung ist im Bereich des Dachvorsprungs bereits erkennbar

Aber auch über die Decke ist eine Brandausbreitung in die darunter liegenden Geschosse möglich. Eine Ausbreitung auf die Nachbargebäude bei einer freistehenden Bauweise ist ebenfalls möglich. Die starke Wärmestrahlung von offenen Flammen kann zu einer Brandausbreitung auf benachbarte Gebäude führen.

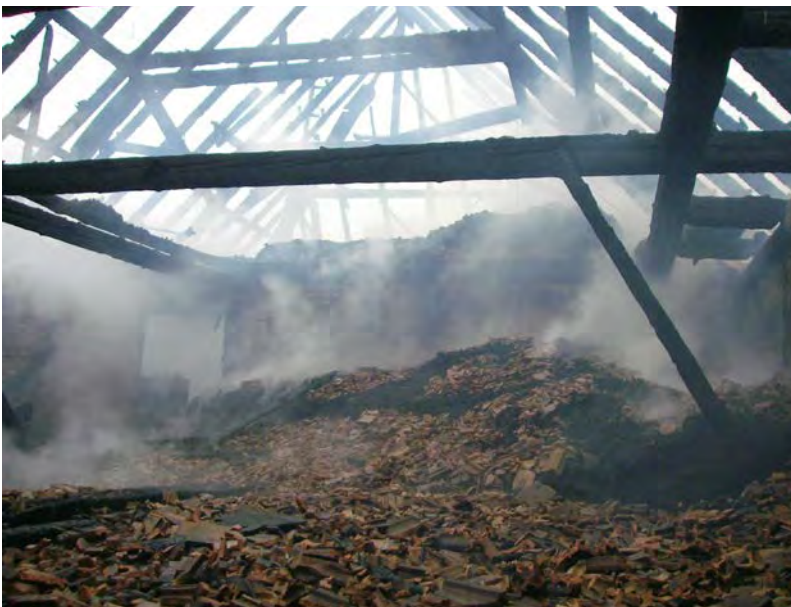
Abbildung 13: Abgestürzte Ziegel nach einem Dachstuhlbrand

Mit dem Aufbrennen des Daches geht auch der Einsturz einher. Zuerst brennen die Dachlatten weg und die Ziegel stürzen ab. Holz hat eine Abbrandrate von ca. 0,5 bis 1 cm pro 10 Minuten. Eine übliche Dachlatte hat nach rund 15 bis 30 Minuten Brandeinwirkung nur noch die Hälfte ihres Querschnitts. Nach weiteren 15 bis 30 Minuten ist sie vollständig verbrannt.

Man muss also 15 bis 30 Minuten nach Beginn des Brandes mit dem Versagen der Dachlatten und dem Einsturz der Ziegel rechnen.

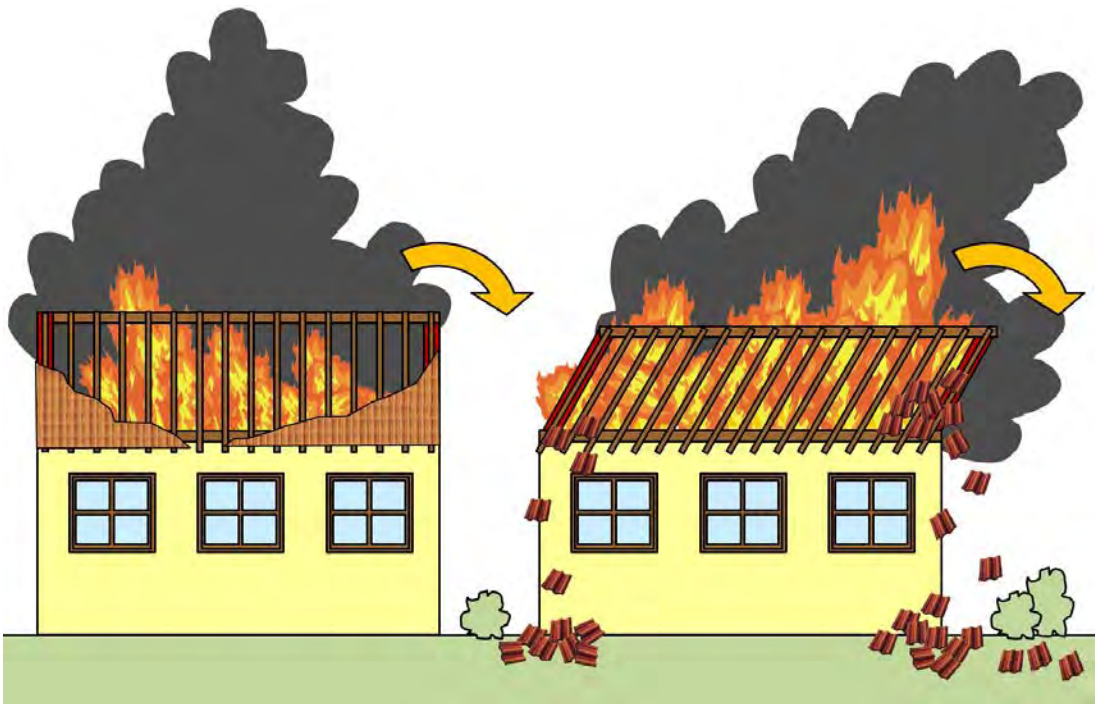
Abbildung 14: Eine zur Seite hin einstürzende Giebelwand kann über die Firstpfette auch die Sparren und die zweite Giebelwand mitreisen.

Hiervon sind jedoch nicht nur die Sparren betroffen. Auch die beiden Giebelwände verlieren mit dem Dachstuhl ihre Stabilität. Giebelwände stürzen in der Regel beim Versagen nach außen. Achtung: Bei einem Einsturz einer Giebelwand kann die Firstpfette die Sparren und sogar die zweite Giebelwand mitreisen. Der Dachstuhl und die Giebelwände kippen dann wie ein Parallelogramm zu einer Seite hin um.

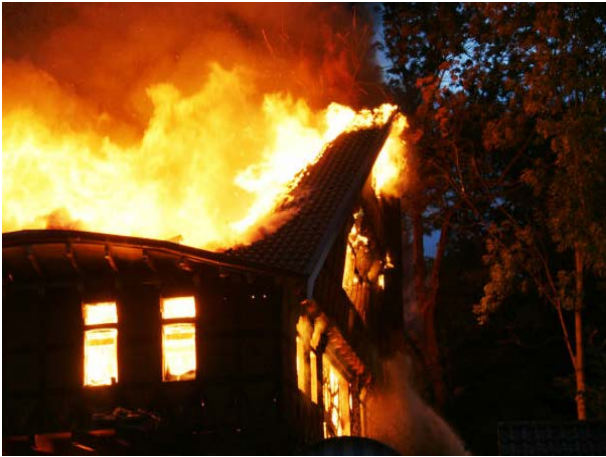
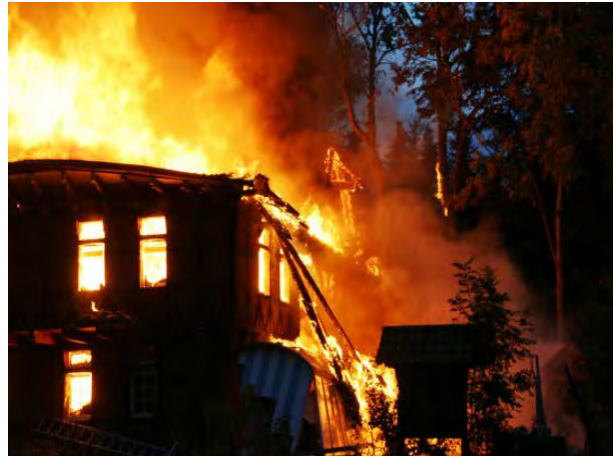
Abbildung 15: Einstürzende Giebelwand bei einem Dachstuhlbrand

Ein solcher Einsturz wirkt sich oftmals brandfördernd aus. Der Einsturz verursacht einen Luftzug der das Feuer anfach und legt zusätzlich noch Brandherde/Glutnester frei.

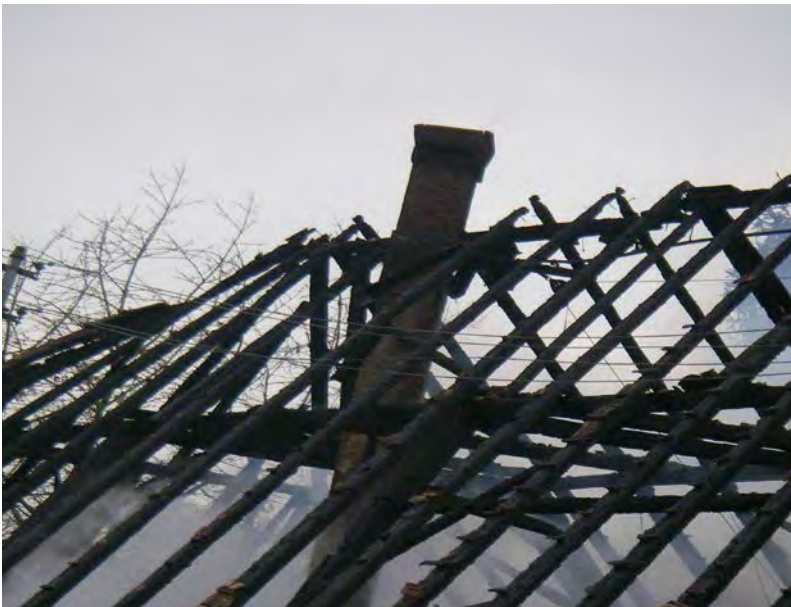
Abbildung 16: Schornstein kurz vor dem Einstürzen nach einem Dachstuhlbrand

Einsturzgefährdet ist bei längerer Brandeinwirkung auch der Schornstein. Schornsteine sind sehr lange und dünne Gebilde, welche sehr leicht einknicken. Schornsteine werden aus diesem Grund seitlich durch den Dachstuhl gestützt. Brennt diese Stütze weg, so verliert der Schornstein erheblich an Stabilität und kann leicht z. B. durch Erschütterungen oder Windböen zum Einsturz gebracht werden.

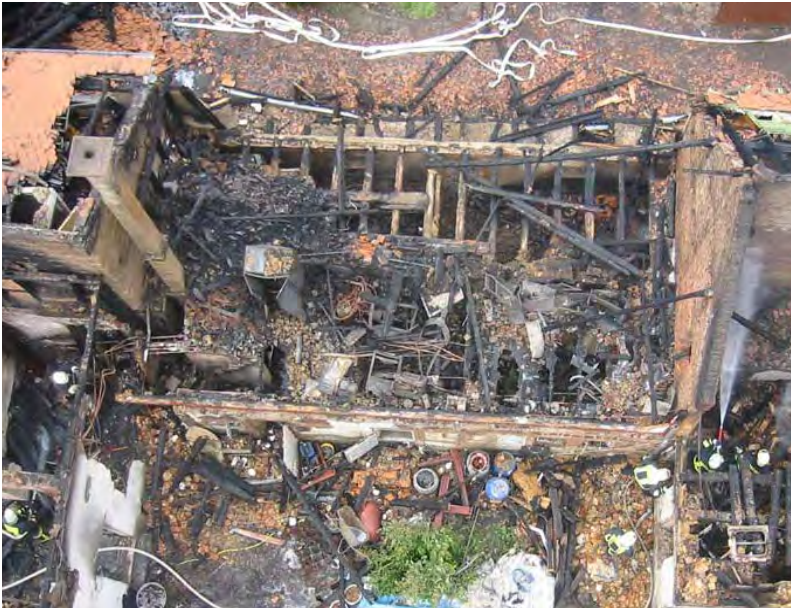
Abbildung 17: Komplett eingestürzter Dachstuhl nach einem Brand – Die Schäden am hölzernen Dachstuhl lassen auf eine Branddauer von bis zu 50 min schließen

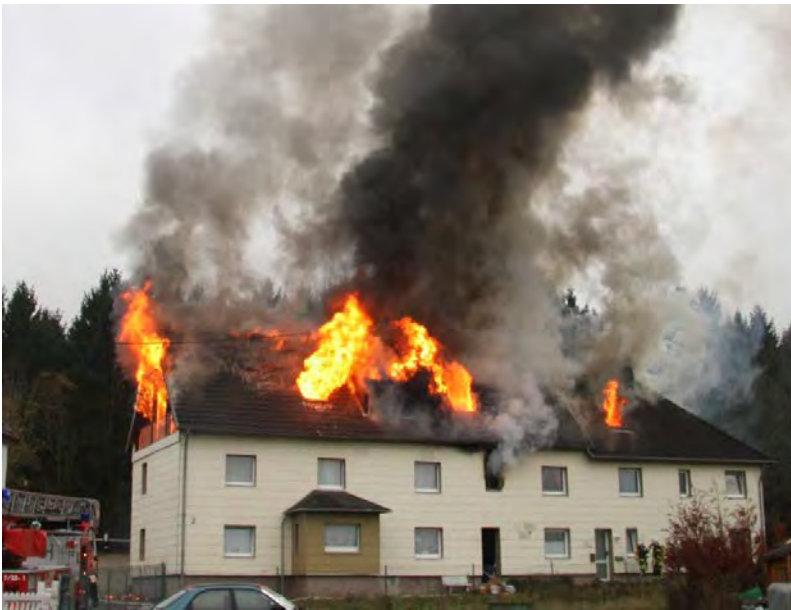
Abbildung 18: Erste Frontalansicht bei einem Dachstuhlbrand

Bereits aus der Frontalansicht lassen sich mit Hilfe des Wissens über den möglichen Brandverlauf einige Erkenntnisse gewinnen. In Abbildung 18 ist eine solche Frontalansicht bei Eintreffen an der Einsatzstelle dargestellt. Aus dieser Abbildung lässt sich erkennen:

- Ein Giebelfenster und mehrere große Dachflächenfenster. Dies lässt auf ein als Wohnraum ausgebauten Dachgeschoss schließen. Weiter fällt auf, dass der Rauchaustritt aus der Dachhaut im Vergleich zum Ausmaß des Brandes relativ gering ist. Dies spricht ebenfalls für ein ausgebauten Dachgeschoss. Aufgrund der Isolierung/des Ausbaus ist bei einem ausgebauten Dachgeschoss der Rauchaustritt durch die Dachhaut deutlich geringer.

- Insbesondere aus dem großen Dachflächenfenster in der linken Gebäudehälfte schlagen sehr lange Flammen. Hierbei handelt es sich um eine Flammenverlängerung, die immer für einen sehr starken Brand oder gar einen Vollbrand spricht. Zusammen mit dem Flammenbild aus den Giebel- und dem weiteren Dachflächenfenster ist davon auszugehen, dass das gesamte vordere Dachgeschoss schon im Vollbrand steht.

- Im Bereich des Firstes lassen sich erste Flammen erkennen, der Dachstuhl ist also gerade dabei, auf die gesamte Länge hin aufzubrennen.

- Die über der Gebäudemitte aufsteigende Rauchsäule ist deutlich dunkler als die restliche Rauchentwicklung. Aus der jetzigen Perspektive ist nicht genau zu erkennen, ob die Rauchsäule von den Flammen aus den beiden Dachflächenfenstern und dem Giebelfenster stammt, oder ob dahinter der Dachstuhl bereits aufgebrannt ist.
- Die Flammen aus der rechten etwas abgesetzten Dachfläche zeigen, dass sich das Feuer bereits auch in diesen Teil ausgebreitet hat.
- Die Rauchentwicklung aus dem Treppenraumfenster, wie auch die Brandspuren im Bereich des Fensterrahmes und unter der Dachtraufe sind ein Anzeichen dafür, dass sich das Feuer in den Treppenraum nach unten ausgebreitet oder sich aus dem Treppenraum auf den Dachstuhl ausgeweitet hat. Sicher muss mit Feuer, zumindestens mit Brandnestern schon im ersten Obergeschoss gerechnet werden.

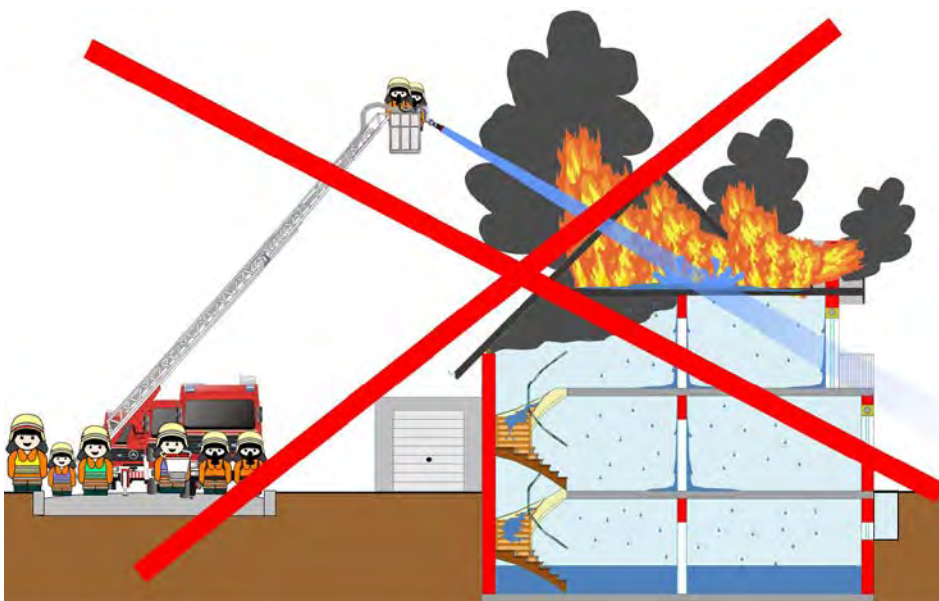
Abbildung 19: Bei einem Dachstuhlbrand in einem Wohnhaus wird ein Wenderohr nicht eingesetzt

Der Außenangriff von der Drehleiter soll lediglich mit einem C-Strahlrohr und mit Sprühstrahl erfolgen. Ein Wenderohr bei einem Wohnhausbrand macht keinen Sinn und wird nur eingesetzt, wenn nichts mehr zu retten ist! Ein Wenderohr hat einen Durchfluss von rund 1000 l/min. Bei einem optimalen Vorgehen zur Brandbekämpfung verdampfen nur ca. 40 % des aufgebrachten Löschwassers. Dies heißt ein Wenderohr verursacht 600 l Wasserschaden pro Minute!

Ein Wenderohr wird bei einem Wohnhausbrand/Dachstuhlbrand nicht eingesetzt! Von der Drehleiter aus wird die Brandbekämpfung mit einem C-Strahlrohr und mit Sprühstrahl durchgeführt

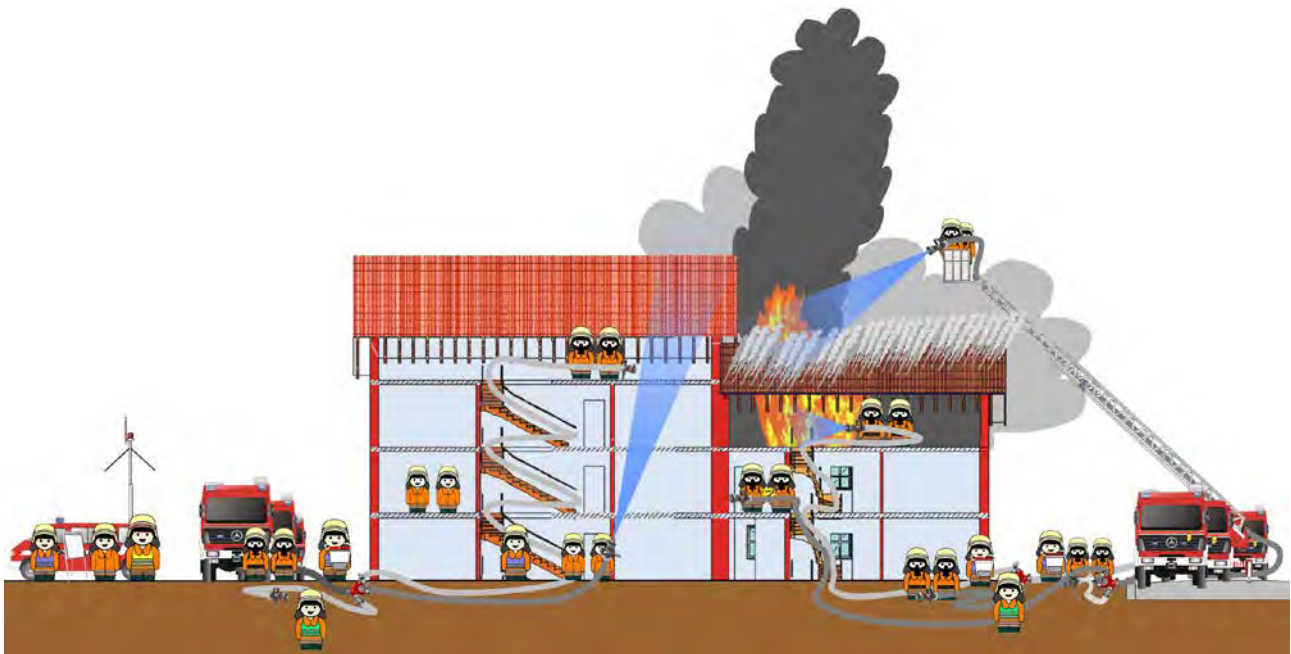
Abbildung 20: Lagebild zum Einsatzbeispiel

Der Einsatzabschnitt „Außen“ wird vom Zugführer Oberdorf übernommen. Ihm wird neben seinem LF 10/6 auch das StLF 10/6 aus Unterdorf, das LF 10/6 aus der Nachbargemeinde und die Drehleiter unterstellt. Seine Aufgabe ist der Schutz des Nachbargebäudes (Riegelstellung inklusive Kontrolle, Schließen der Fenster usw.) und der gezielte Außenangriff.

Der ELW 1 und die Führungsgruppe unterstützen den Kommandant bei der Einsatzleitung. Dieser hat mittlerweile noch einen weiteren Löschzug, als Taktische Reserve und zum Austausch von Atemschutzgeräteträgern sowie den Gerätewagen Atemschutz des Landkreises nachalarmiert.
